Op bezoek bij Ernst in Duiven

Tekst: John Huizing

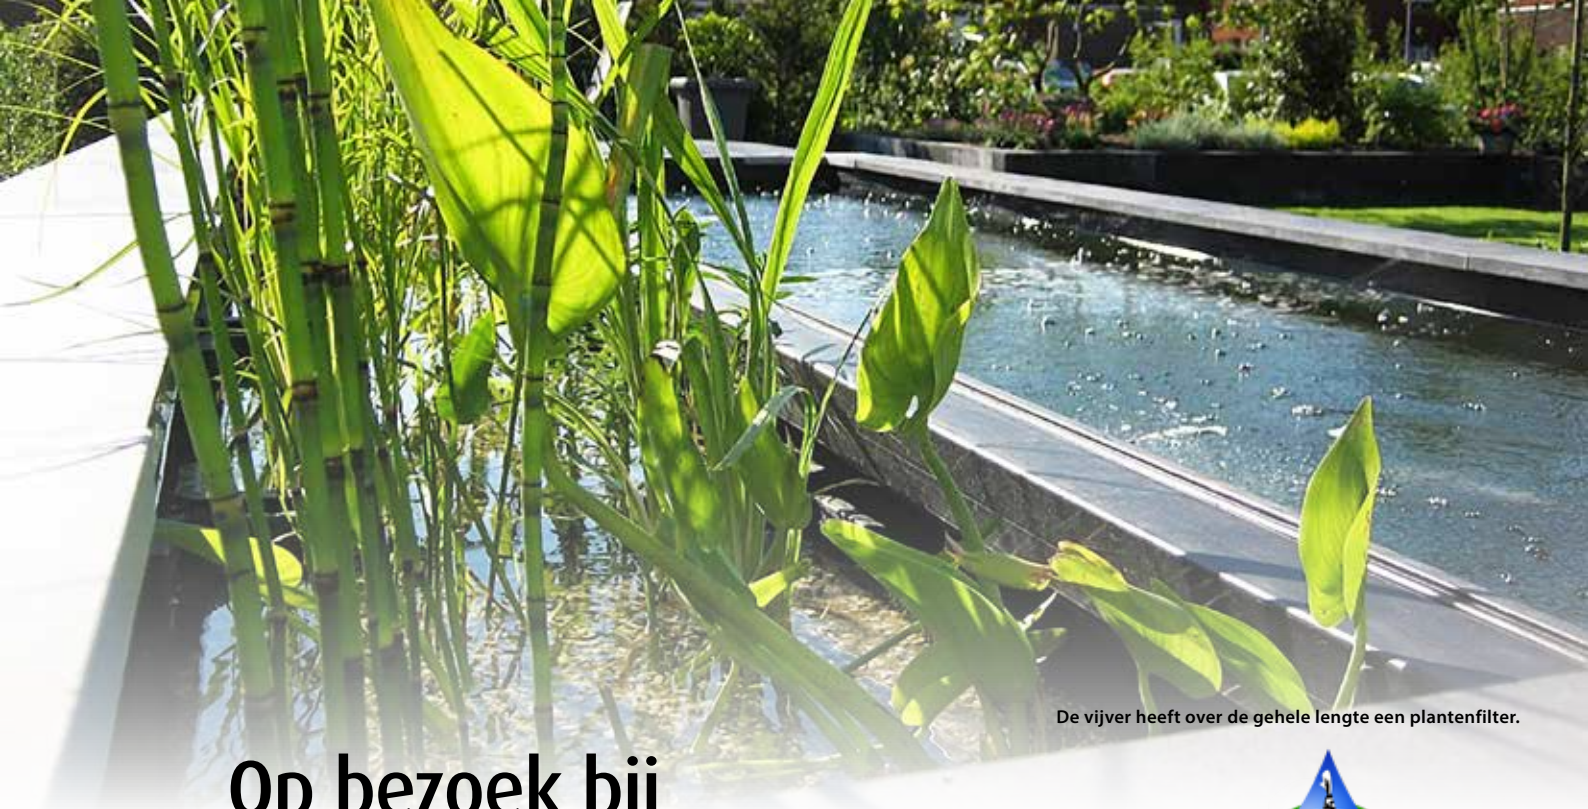
De vijver heeft over de gehele lengte een plantenfilter.

Begin 2017 kwam ik in contact met Ernst. Een enthousiaste liefhebber van koi uit het Gelderse Duiven, en nog geen 5 minuten vanaf mijn woonadres. Ernst is al enkele jaren in het bezit van een mooie vijver van 35 kuub. De vijver heeft over de gehele lengte een plantenfilter. Een rechthoekige HDPE vijver van grofweg 6 bij 2,5 meter en net geen 2 meter diep. In de vijver zitten 17 koi waarvan een

deel ooit van zijn schoonvader zijn geweest en dus eigenlijk echte "erfstukken" zijn. En deze hebben natuurlijk een grote emotionele waarde. De vijver heeft een dominante rol in de tuin en dus ook in het gezin en ook vrouw en dochter zijn begaan met het welzijn van de vissen. Aan de lange zijde van de vijver is een groot plantenfilter in de vijver gelast met een waterval. In de filterput vinden we een

Ernst leent een luchtpomp bij mij en haalt het filtermateriaal vast op en begint met het opstarten van het bewegend bed materiaal. Aangezien de problemen met parasieten blijven terugkeren hakt Ernst de knoop door: het plantenfilter gaat eruit. En wel nu!! Dus zelfs nog vóór de installatie

van het nieuwe trommelfilter! Ondanks een rechtstreekse afvoer op het riool en wekelijks spoelen blijft er onder de wortels enorm veel smurrie achter, die je niet wil hebben in je koivijver. Plantenfilters; het gaat vaak goed, maar het gaat nog vaker mis. Een verstandig besluit blijkt even later. Eind september haalt hij alle bakken eruit en ziet dan de volgende achtergebleven smurrie op de bodem van het plantenfilter. Hier helpt natuurlijk geen KP tegen....

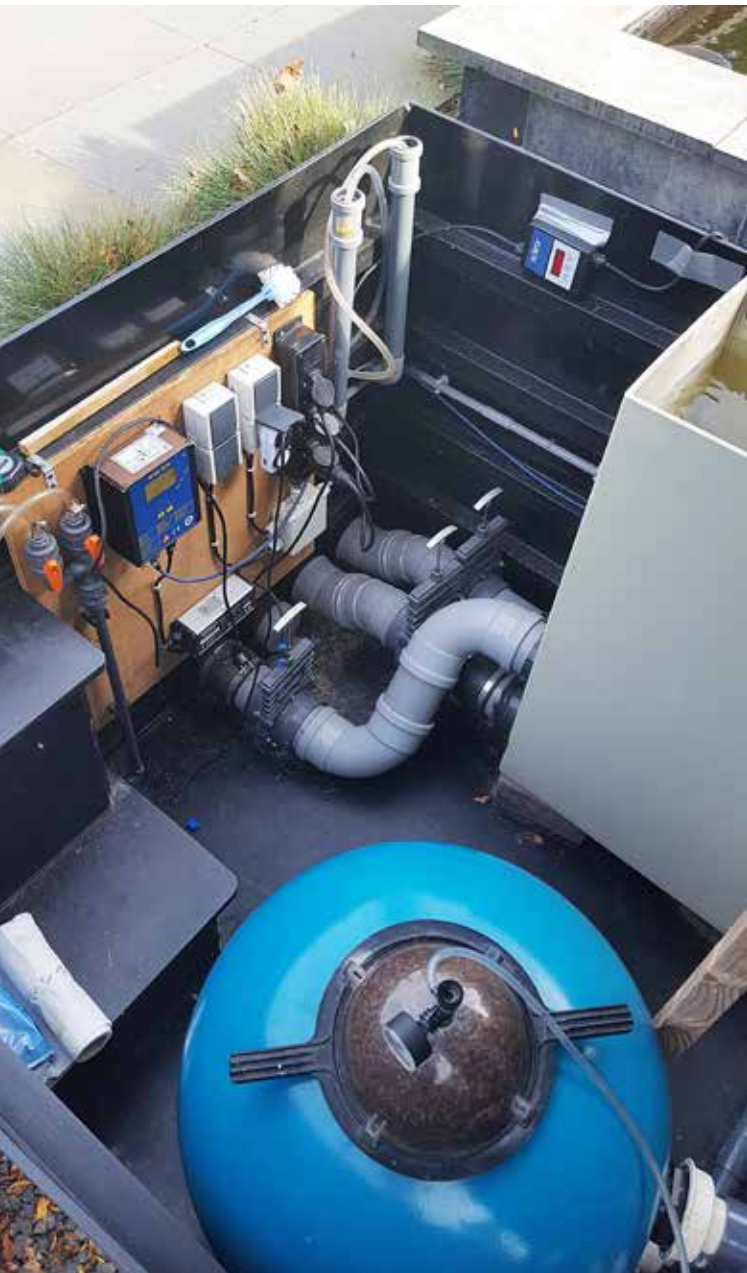
nette filterkelder met een beadfilter en een sieve geïnstalleerd.

Nette filterkelder met een beadfilter en een sieve.

In september 2017 heeft Ernst besloten om zijn beadfilter te vervangen door een trommelfilter. Ernst wil met deze omschakeling bereiken dat het water wat helderder wordt en dat er meer flow ontstaat. Tegelijkertijd zou de trommel ervoor moeten zorgen dat er minder onderhoud nodig is aan het filter. We hebben toen uitgebreid gesproken over de mogelijkheid om de bioloog ruim voor de installatie al op te starten door het materiaal onder water te zetten in een goed beluchte bak en onder toevoeging van huishoudammoniak en regelmatig meten.

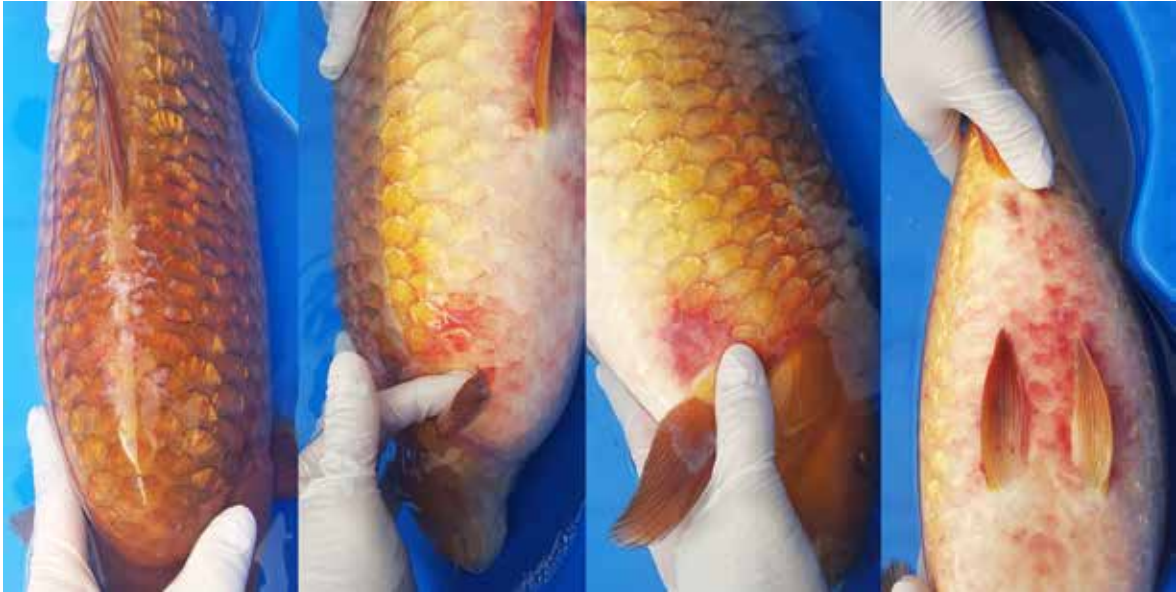
Opnieuw parasieten en ook weer lelijke wonden. De gevolgen van een langdurige trichodina besmetting kunnen heftig zijn. Er was bij het vorige bezoek al een vermoeden dat de bron van de besmetting veroorzaakt werd door het plantenfilter. En dus hebben we tijdens dit bezoek opnieuw gesproken over het vermoeden dat de haard van de besmetting in het plantenfilter zat. Door de oorzaak telkens te omzeilen leek het op dweilen met de kraan open. Ook deze keer gekozen voor een behandeling met KP en ook daarna ziet Ernst opnieuw verbetering in de vijver.

De gevolgen van een langdurige trichodina besmetting kunnen heftig zijn.

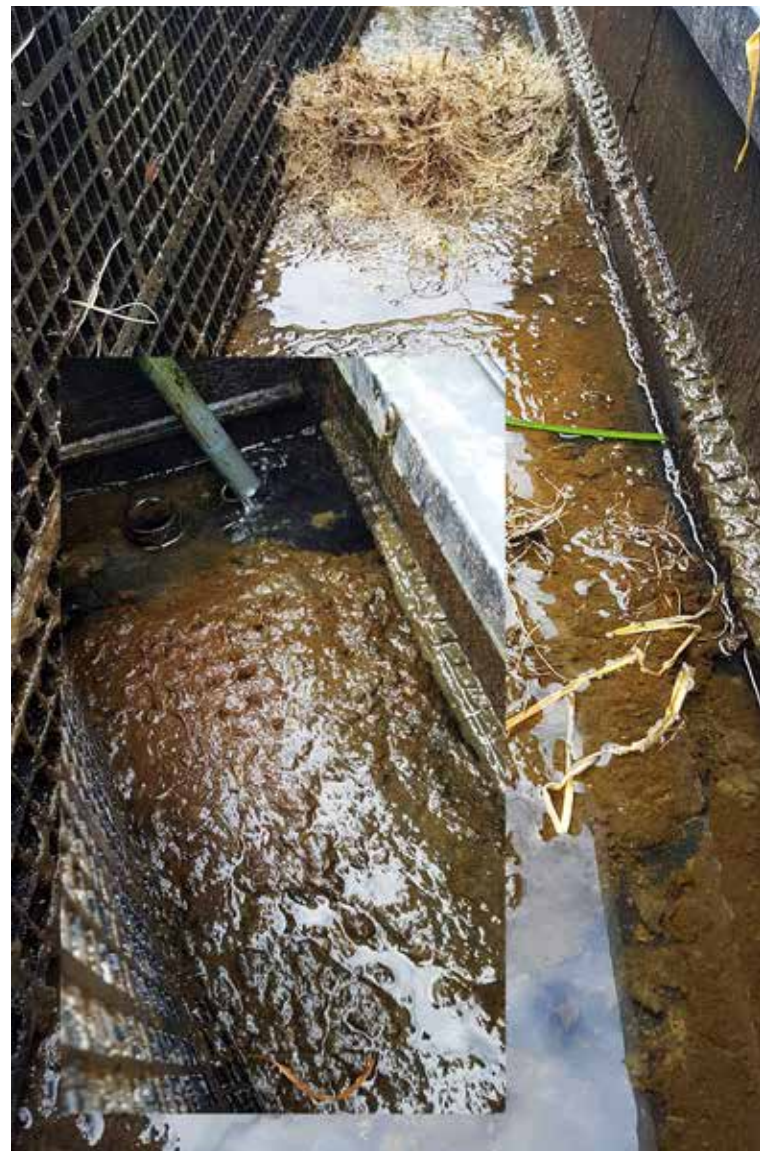
Wil je een plantenfilter maak het dan zo dat er geen viezigheid achter kan blijven en je het wekelijks goed en vooral eenvoudig kunt reinigen. De restanten die je ziet op de foto zijn het resultaat.... En dan ondanks dat er iedere week al het water uit het plantenfilter gaat en de tuinslang wordt gebruikt om zoveel mogelijk schoon te spuiten!! Aan de serieuze intenties van de eigenaar ligt het hier niet! In feite resulteert een plantenfilter in deze vorm maar al te vaak tot dé ontstaansbron bij uitstek voor parasieten, of een bacteriële besmetting. 20 oktober 2017 wordt het trommelfilter geïnstalleerd en het ondergrondse filterhuis wordt met HDPE 20cm verhoogd zodat alles goed past.

Hier helpt natuurlijk geen KP tegen...

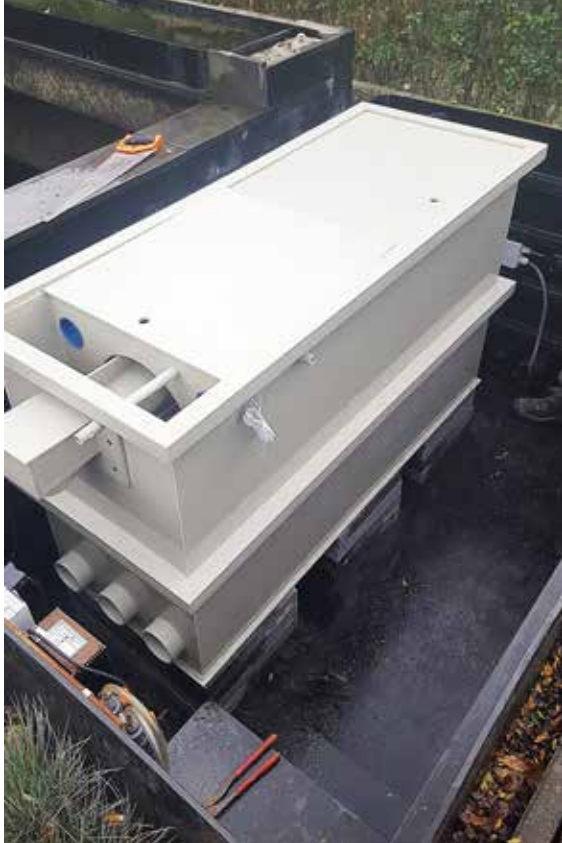
De nieuwe combi past precies. Dit moment wordt tevens aangegrepen om een ingezakte lange zijde van de HDPE weer mooi recht te zetten en meteen de tuin te renoveren.

De nieuwe combi past precies.

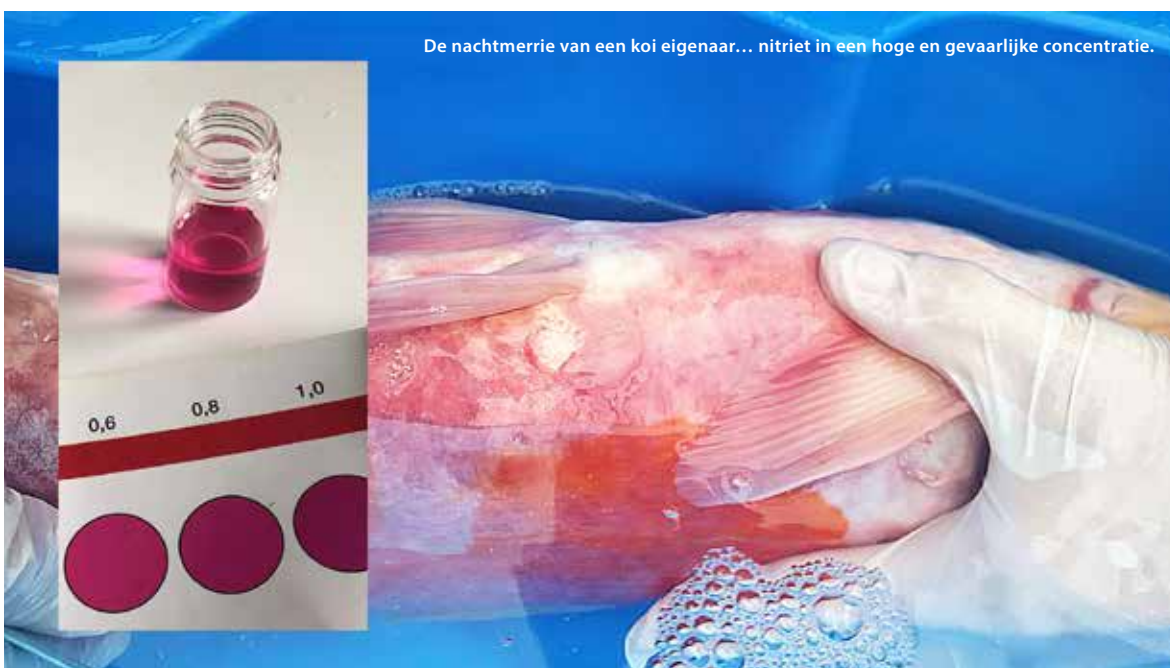
Door het verwijderen van het plantenfilter oogt te vijver meteen een stuk groter en is Ernst er zeker van dat hij een belangrijke bron van besmetting heeft weggenomen. Mooi einde van een spannend verhaal zou je denken maar helaas..... In december 2017 vertrouwd Ernst het gedrag van de vissen niet. Het is anders dan gewenst en hij neemt contact op voor een check. Aangezien het winter is en er niet of nauwelijks gevoerd wordt had ik een grote nitrietpiek niet direct verwacht....

maar daar is toch zeker sprake van.....knalrood: de nachtmerrie van een koi eigenaar....nitriet in een hoge en gevaarlijke concentratie. Ernst start meteen met flinke en voortdurende verversingen en brengt met nitriet in een gecontroleerd tempo omlaag. Een nieuw filter kost tijd dat weten we.... en ik had echt de hoop dat het indraaien een hoop nitrietproblemen kon voorkomen maar desondanks is voortdurend meten dus een noodzaak.... ook in de winter....en ZEKER bij een nieuw filter zo blijkt maar weer eens.

De nachtmerrie van een koi eigenaar... nitriet in een hoge en gevaarlijke concentratie.

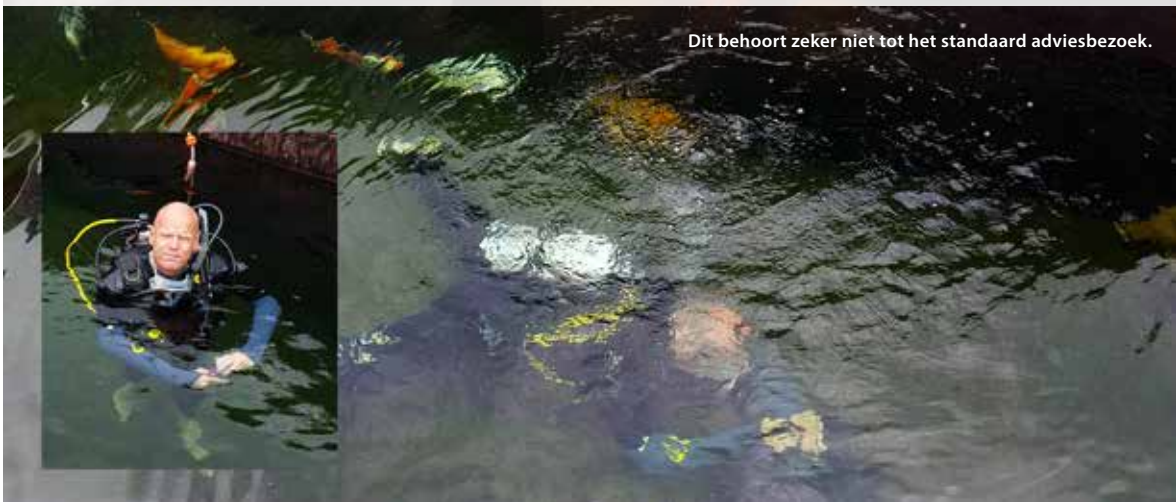
Dit behoort zeker niet tot het standaard adviesbezoek.

Enkele weken geleden kreeg ik opnieuw een bericht van Ernst. De beluchte bodemdrain was losgeschoten van zijn voet...en Ernst weet dat ik naast koi nog een leuke hobby heb namelijk een duikschool om sportduikers op te leiden.... En natuurlijk combineren we dan beide hobby's.....nu het water weer lekker opgewarmd is ben ik met

uitrusting onder water gegaan en heb de kitspuit gebruikt en de bodemdrain weer op zijn plaats gezet. Dit behoort zeker niet tot het standaard adviesbezoek, maar als het dan toch moet gebeuren, dan moet het maar gebeuren Nu maar hopen dat alles vast gaat zitten en Ernst kan genieten van een probleemloze vijver met gezonde vissen.
